Dokumentation  
über die Walcker Orgel Op.4164  
in Catedral de Quito  
Ecuador

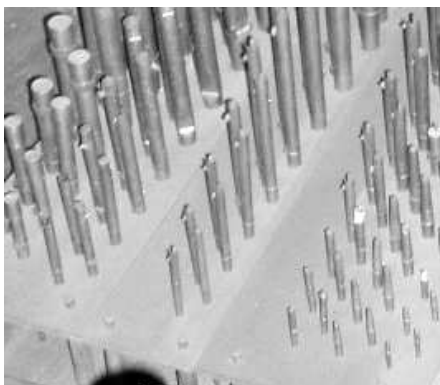
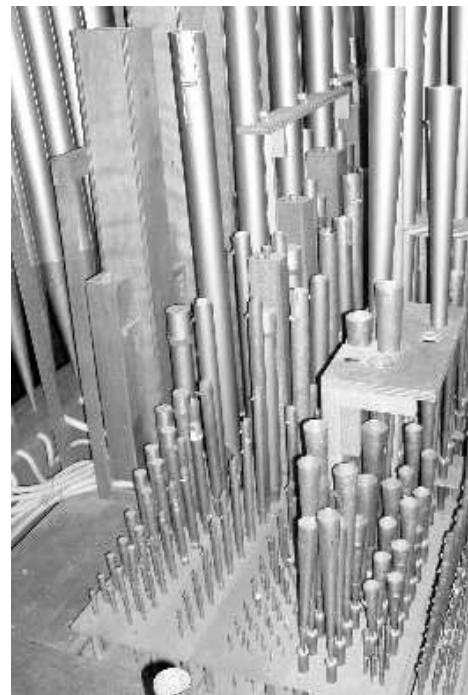
Das Pfeifenwerk ist besonders bei kleineren Pfeifen durch Stimmen und Tritte leicht beschädigt.

Aber auch vereinzelt Pfeifen müssen durch Ausrunden wieder gerichtet werden

Außerdem müssen verhältnismäßig viele Pfeifen an den Stimmvorrichtungen nachgelötet werden. Einige Pfeifen sind krumm geschlagen durch Stimmen, dadurch auch im Klang verändert. Auch dies muss während der Reinigung und Vorbereitung auf die Intonation berichtigt werden. Besonders auffällig ist dieser Umstand bei der Mixtur und bei der Zimbel

Grundsätzlich ist aber festzuhalten, dass nach einer gründlichen Reinigung der Metallpfeifen mit warmen Wasser und Seifenlauge, bei Holzpfeifen nur trockene Reinigung, die Pfeifen vom größten Übel befreit werden, nämlich dem Schmutz auf den Kernen. Beim Abtropfen des Wassers vom Kern wird der Schmutz entfernt und die Pfeifen können wieder frisch durchatmen.

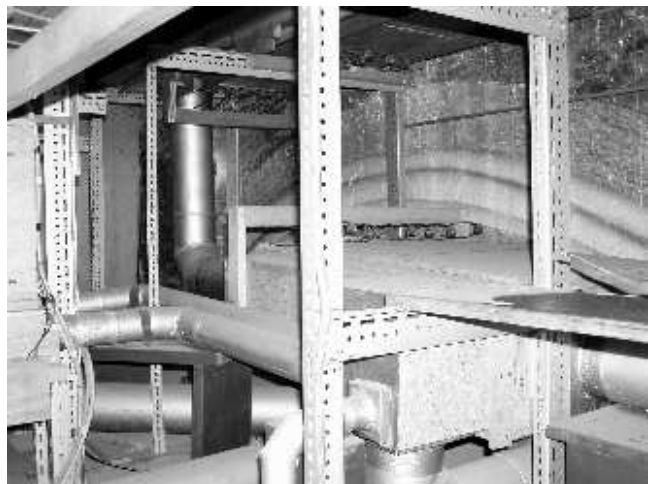
Die Windanlage besteht aus Schwimmerbalg im Untergehäuse, wie auf dem Foto rechts abgebildet. Einzelne Kondukten (Rohre) müssen neu abgedichtet werden dem. Die Federn mit speziellem Öl eingerieben werden, damit diese nicht weiter rosten und geräuschlos arbeiten. Die Verbindungen von Motor zu den Bälgen müssen schall-isoliert werden, damit das Motorgeräusch eingedämmt wird.

Der Winddruck in den Manualwindladen beträgt 68 – 70 mm WS .

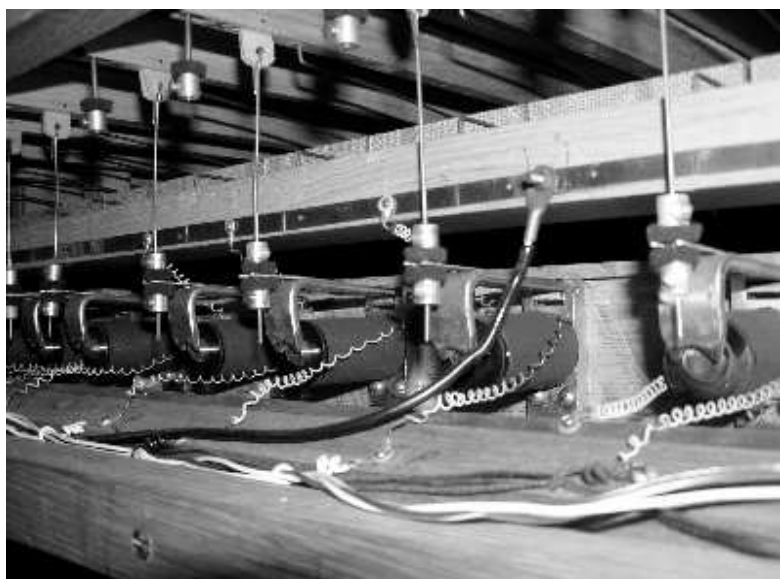
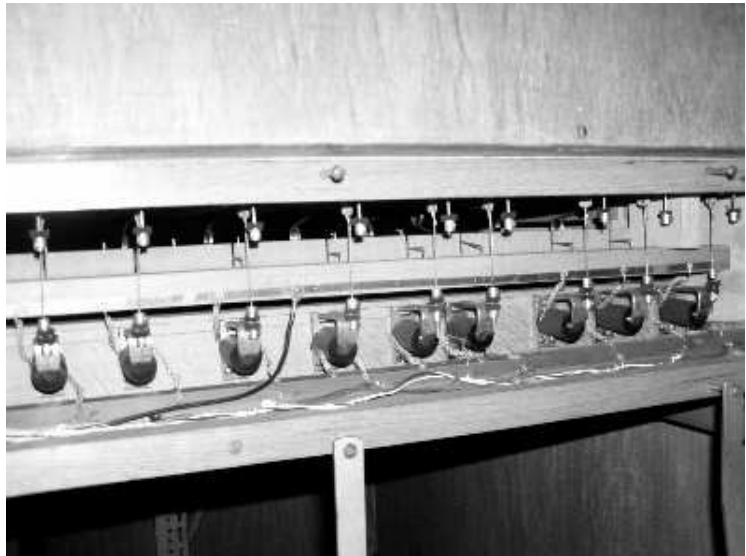
Bei dem Windladensystem handelt es sich um elektrische Schleifwindladen. Dies ist ein Tonkzellsystem, bei dem durch Tastendruck am Spieltisch ein Elektromagnet Impuls erhält und ein Holzventil aufzieht. So wie dies an dem Foto rechts erkennbar ist. Damit wird die Windzufuhr zu den Pfeifen vorbereitet. Wird als weitere Koordinate die Schleife über den Registermagnet geöffnet kann die entsprechende Pfeife erklingen.

Wie man an den beiden Fotos erkennen kann, sehen diese Windladen fast „fabrikfrisch“ aus, was auf eine sehr gute technische Funktion schließen lässt.

An diesen Magneten sind keinerlei Störungen bemerkt worden, was auch für die Zukunft vorausgesagt werden kann.

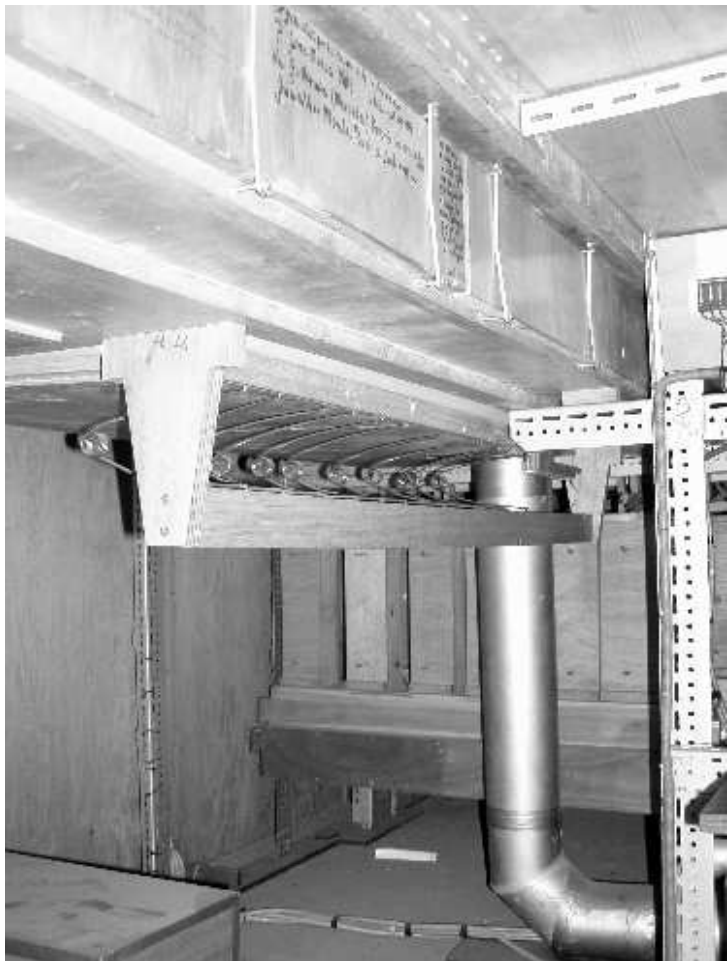
Auf der rechten Seite erkennt man, eine Balgplatte des HW und dahinter die pneumatischen Registerzüge des HW und des Pedals. Außerdem sieht man die Gestelle aus „Handy“-Eisen. Im oberen Teil sieht man die Windladendeckel der Ventilkästen. Ganz unten befindet sich ein elektropneumatischer Apparat für die Schwellerbetätigung. Der gesamte Orgelraum ist gründlich zu reinigen, die Federn sind zu ölen, das Holz ist mit einem Leinöl - und Terpentinmisch einzureiben, damit es unempfindlicher gegen Schmutzeinwirkung ist. Vorher sind die gesamten Holzteile mit feuchten Tüchern abzuwischen. Die Ventilbretter sind neu abzudichten.
